ASUNTO: Se da respuesta a la solicitud de información con número de folio 0001300181819.

SECRETARIA DE MARINA
ARMADA DE MÉXICO.
TERCERA REGIÓN NAVAL.
SÉPTIMA ZONA NAVAL.
COMANDANCIA
COORD. SERVS. Y MANTTO.
JEFATURA SERVICIOS
DOPCCM..
SECCIÓN:- TRAMITE.
OFICIO NUM.- 2291 /2019.

Detección y mapeo de derrame de hidrocarburos en el Sistema Arrecifal Cayo Arcas

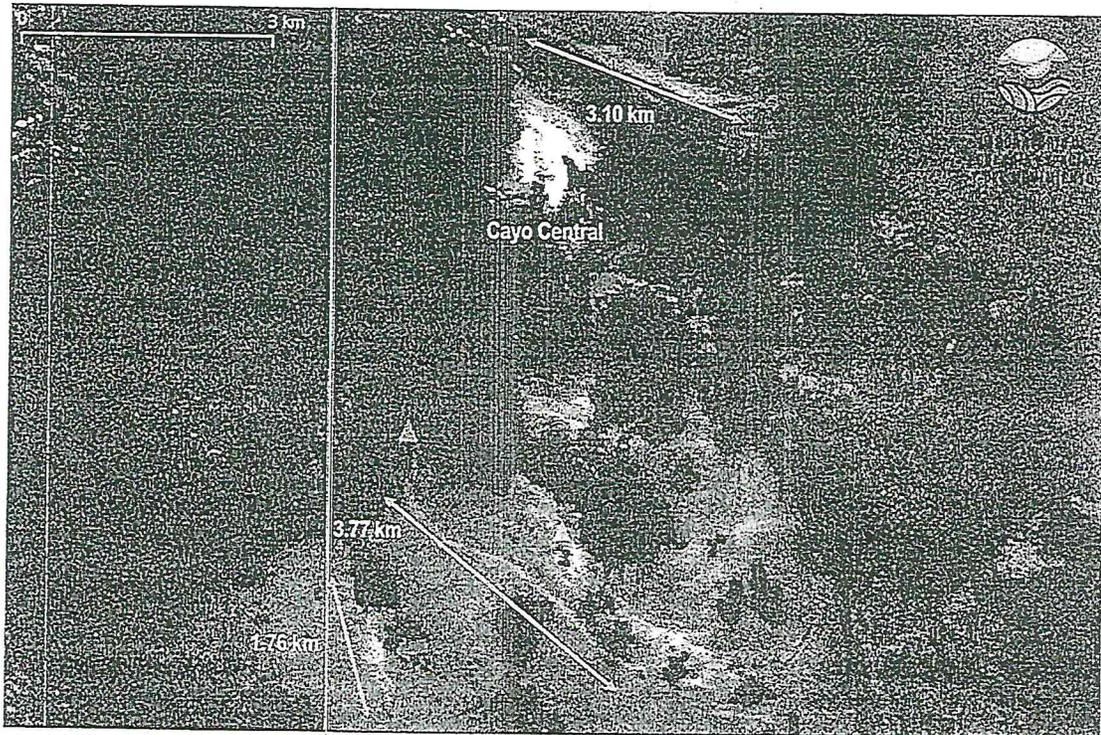
El día 5 de octubre se encontraron también evidencias de anomalías electromagnéticas en imágenes ópticas del sensor Sentinel 2. Estas anomalías fueron de entre 1.7 y 3.6 km de longitud en la zona sur-suroeste y noreste del Cayo Central (Figura 4). La anchura varió entre 60 y 250 m. Estas lecturas, junto con el reporte en campo del arribo de crudo al Cayo Central, brindan una amplia certeza de que las anomalías radiométricas en realidad corresponden a un derrame de hidrocarburo en el área

Figura 4. Contextualización de la ocurrencia de anomalías radiométricas presuntamente derivadas de la presencia de hidrocarburo en la superficie marina. La imagen (Sentinel 2, 5 de octubre) corresponde al cociente entre las bandas del espectro azul y onda corta infrarroja (20 m resolución). Se presentan las longitudes de las anomalías (señaladas con flechas rojas), a la vez que se muestran otros elementos contextuales de la zona como es la plataforma al sur del cayo (triángulo amarillo), un buque tanque al suroeste del Cayo Central (triángulo verde) y otro elemento al sur-suroeste como potencial fuente de hidrocarburo (triángulo morado). Los elementos más oscuros son nubes.

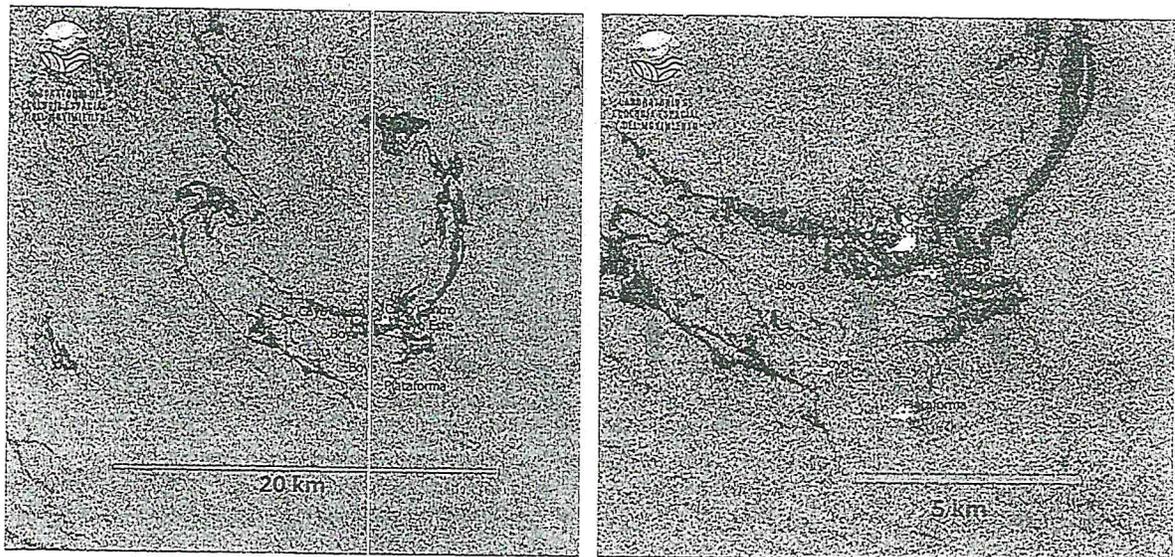
El día 7 de octubre se contó nuevamente con una imagen de radar (SAR) para la zona, y con la cual se pudo continuar la evaluación del desarrollo del incidente. Para esta fecha se pudo observar una distribución más amplia de la anomalía radiométrica ligada al presunto derrame de hidrocarburo, y esta ya estaba en contacto con los 3 cayos del sistema, particularmente con la zona sur del Cayo Central donde se podría esperar una mayor acumulación del hidrocarburo, y los cayos Este y Oeste prácticamente rodeados por la mancha del hidrocarburo, la cual en esta fecha cubría un área estimada de 4,484 ha (Figuras 8 y 9). Esta información en Cayo Central fue validada posteriormente con datos de campo que muestran una coincidencia con este patrón observado con imágenes satelitales (Figura 10).

Figura 8. Imagen de radar (SAR) del sensor Sentinel 1 del 7 de octubre en el que se observa el contraste ampliamente marcado de la anomalía radiométrica (color más oscuro y señalado por flechas) del contexto de superficie marina, característico de la presencia de hidrocarburos. Los tres cayos se encuentran ya afectados por el hidrocarburo de acuerdo a la imagen satelital (círculo rojo)

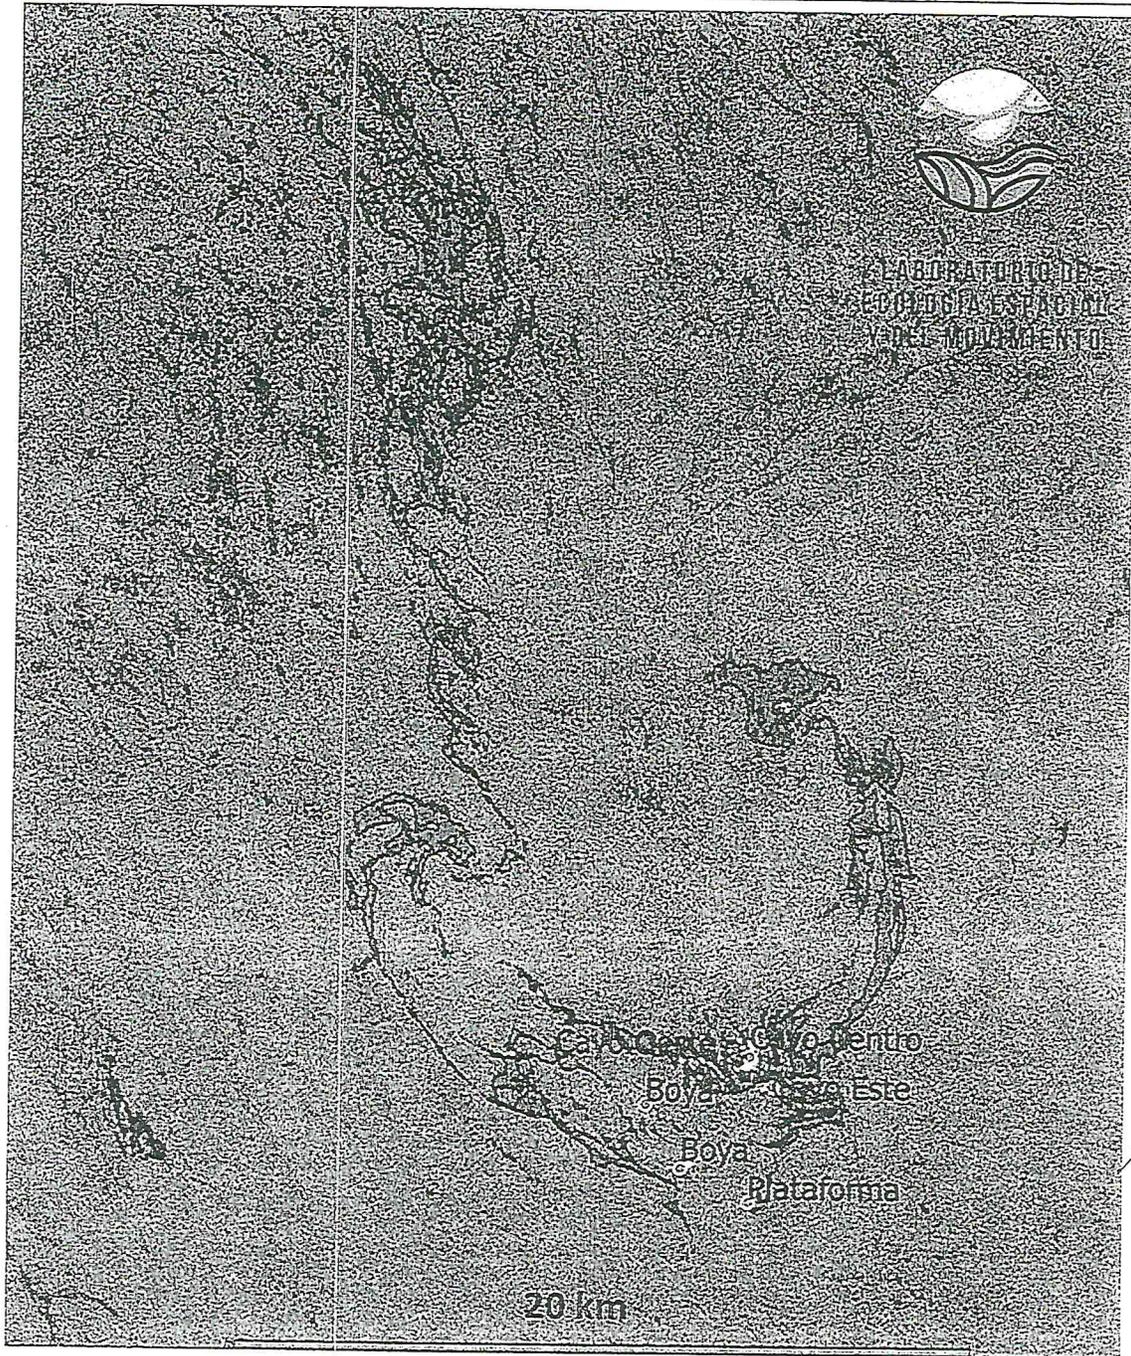
Figura 9. Imagen radar (SAR) del sensor Sentinel 1 del día 7 de octubre, sobre la que se realizó un análisis digital radiométrico para delimitar las manchas del presunto hidrocarburo en la superficie del mar (polígonos color rojo).
