ASUNTO: Se da respuesta a la solicitud de información con número de folio 0001300181819.

SECRETARIA DE MARINA
ARMADA DE MÉXICO.
TERCERA REGIÓN NAVAL.
SÉPTIMA ZONA NAVAL.
COMANDANCIA
COORD. SERVS. Y MANTTO.
JEFATURA SERVICIOS
DOPCCM..
SECCIÓN:- TRAMITE.
OFICIO NUM.- 2291 /2019.

Detección y mapeo de derrame de hidrocarburos en el Sistema Arrecifal Cayo Arcas

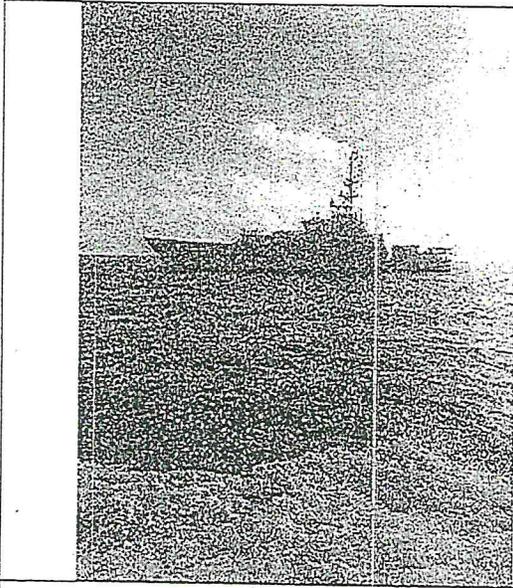
Imagen # 1.

El miércoles 9 de octubre a las 8:30 se realizó el traslado del grupo integrado por las 4 personas en la embarcación Chichen Itzá bajo resguardo y operación de la Secretaría de Marina (SEMAR), partiendo del muelle de la Séptima Región Naval Militar ubicado en Carmen, Campeche y llegando al cayo central de Cayo Arcas a las 16:30 de ese mismo día. (Imagen # 1)

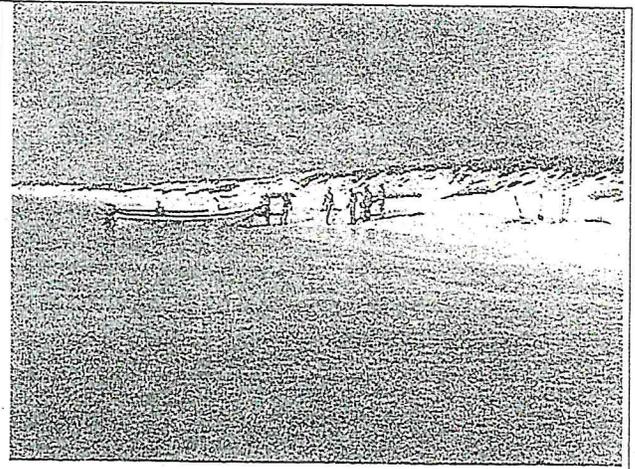
Imagen # 2

- Por lo anterior, las embarcaciones que apoyaban en la limpieza estaban matriculadas en el estado de Tabasco. (Imagen # 2)
- Se observó que personal de la empresa CORSA no contaba con el material, equipo y medios adecuados y suficientes para enfrentar una contingencia de este tipo, por lo que los protocolos básicos de actuación no se respetaron por cuanto a equipos de protección y seguridad personal, equipos pertinentes para el manejo y recolección de residuos peligrosos, limpieza correcta de sedimentos y material pétreo circundante al área, ausencia de vallas de contención, equipo adecuado de recolección de residuos derramados en sus diferentes fases, ligero, natas, grumos precipitados, y conglomerados de crudos de diferentes dimensiones. (Imagen # 3)

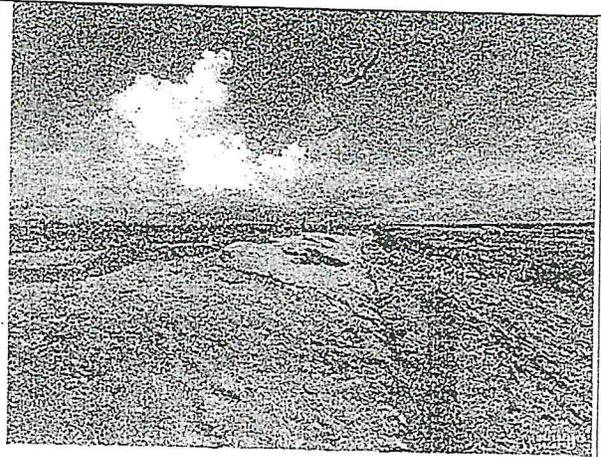
Imagen # 8

- Se realizó un recorrido perimetral en el perfil de playa del Cayo Central, que abarcó de la zona de mareas hasta detrás de la duna, observándose que las zonas infralitoral y mesolitoral oeste y sur fueron las más afectadas. (Imagen # 8)

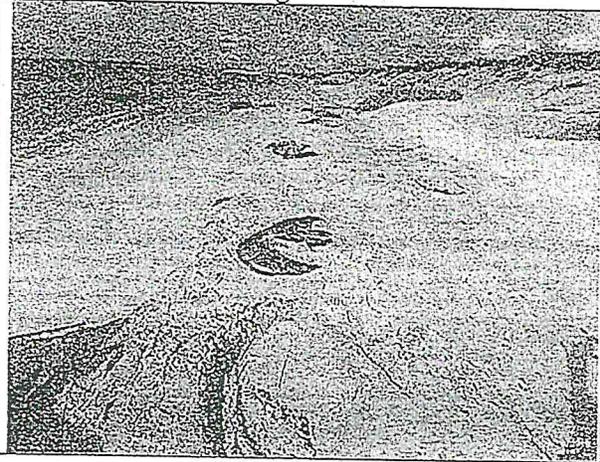
Imagen # 9

- Independientemente de los trabajos de limpieza de playa ya hechos por personal de la empresa CORSA, al momento del recorrido aún se encontraban plastas de hidrocarburos de diferentes dimensiones, desde partículas muy pequeñas hasta plastas de cerca de 25 k, tanto en la zona infralitoral y como en la mesolitoral de la zonas oeste y sur. (Imagen # 9)

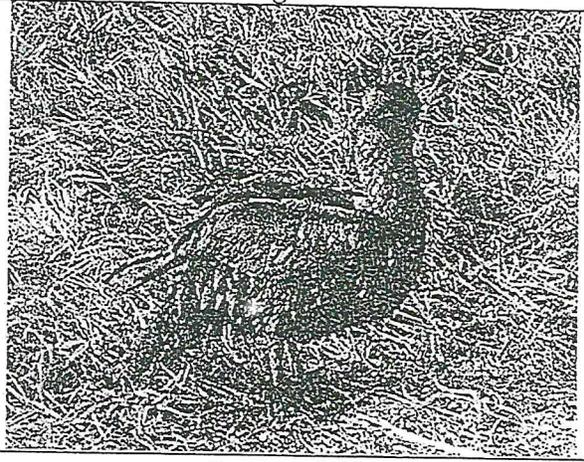
Imagen # 10

- La empresa encargada de la limpieza no entregó una relación o listado de animales afectados y muertos por el derrame.
- El equipo observó solamente seis ejemplares juveniles de pato bobo (*Sula dactylatra*) empetrolados; uno de ellos con el ala dañada al cual por no tener los medios veterinarios suficientes se decidió no atender; de los restantes 5, en dos de ellos el hidrocarburo cubrían de un 20%; dos con aproximadamente el 50% y dos más con un 80% del plumaje de los ejemplares afectados. No se observó ninguna otra especie de ave playera usuaria del cayo afectada por hidrocarburo. (Imagen # 10)

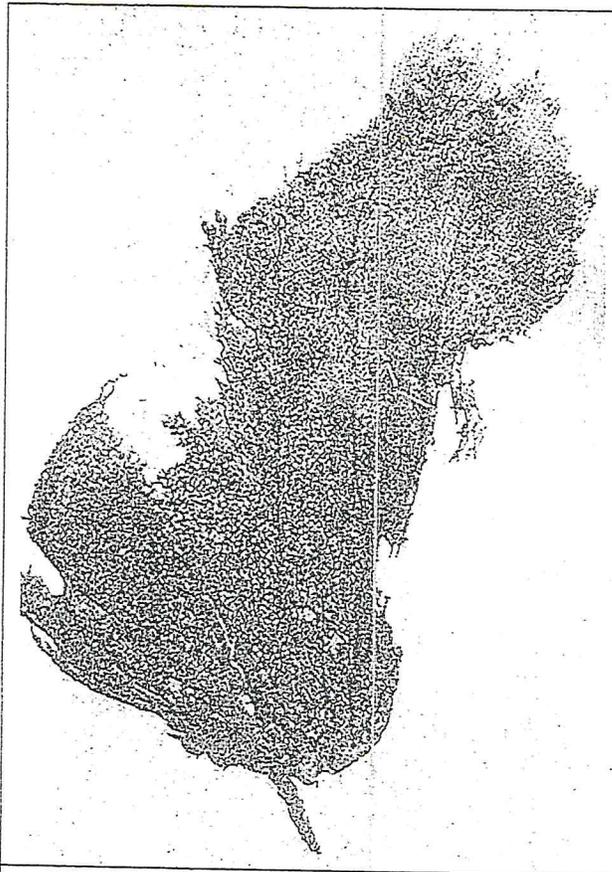
Imagen # 11

- En la zona sur del Cayo Central se observaron varios ejemplares de coral abanico (*Gorgonia ventalina*) muertos cubiertos de hidrocarburo. (Imagen # 11)

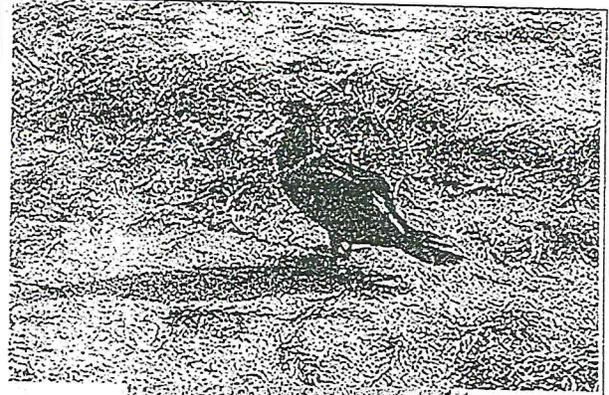
Imagen # 16

impregnada como consecuencia de reptar por la arena al dirigirse al mar, luego de eclosionar, pues la arena aún esta mezclada con hidrocarburo; se observó que la cría presentaba movimientos normales, esta pudo haber sido una de las crías rezagadas de un nido que ya había eclosionado previamente, pues al realizar la limpieza de este, no se encontraron más crías dentro del nido. Esta es la única evidencia de cría impregnada con petróleo. (Imagen # 16)
